Nathalie Chesneau, « passeur de lumière » à Marville-les-Bois

Dans le cadre de la restauration de l'église de Berchères-sur-Vesgre, la municipalité a fait appel à L'Atelier du Grand Feu pour redonner vie à certains vitraux.

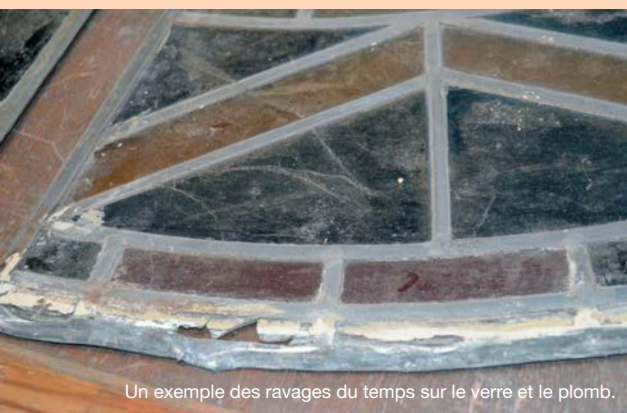
Les assauts du temps et de la pollution malmènent souvent les vitraux dont les pièces de verre se brisent. Certains dessins peints à la grisaille, cette peinture médiévale composée de pigments ferreux et de verre pulvérisé, s'effacent au fil des siècles. Le réseau de plomb qui compose les vitraux,

nécessite des remplacements réguliers. Le plomb s'affaisse sous le poids du verre et des ans, s'use, se casse ; le verre qui n'est plus maintenu chute... C'est avant cela que doit intervenir le maître-verrier !

Un exemple des ravages du temps sur le verre et le plomb.

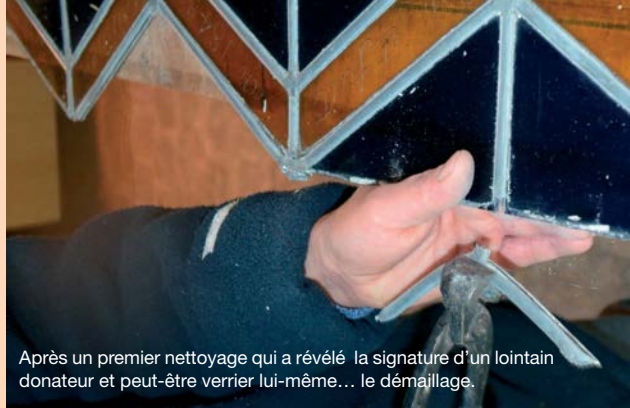
C'est à l'atelier que les panneaux du vitrail seront restaurés. Sur la table de montage, Nathalie démaille les pièces de verre de leur vieille gangue de plomb, les nettoie... ce qui révèle quelques surprises ! Ainsi, sur le vitrail de la sacristie découvre-t-elle, gravés à la main sur des filets de verre... une date (1848) et le nom du donateur, jusqu'alors masqués par la saleté!

Après un premier nettoyage qui a révélé la signature d'un lointain donateur et peut-être verrier lui-même... le démaillage.

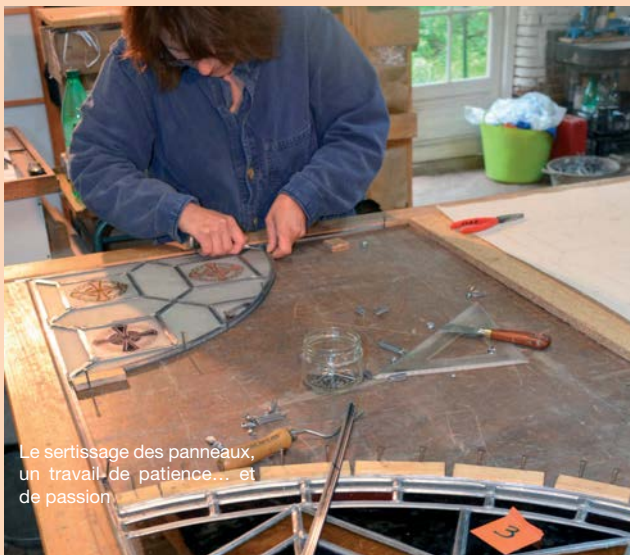
Le sertissage des panneaux, un travail de patience... et de passion.

tableau, le vitrail a besoin de la lumière qui le traverse pour vivre, pour vibrer » explique Nathalie Chesneau. C'est le plomb, opaque, ainsi que la grisaille, qui « dessinent » le vitrail, en font ressortir les détails, les couleurs. Petit à petit, les pièces de verre sont serties dans des profilés de plomb en forme de H.

A chaque intersection du plomb, un point de soudure maintient les deux matières. Un jus de mastic liquide renforcera l'étanchéité. De retour à l'église, les panneaux sont réinstallés, ajustés, un à un, de haut en bas, puis fixés à l'aide d'un solin de sable, de chaux et d'eau. Une longue journée sera nécessaire pour procéder à la repose dans la sacristie de l'église de Berchères sur Vesgre... Aux derniers feux du soleil, une belle lumière rasante s'en viendra traverser le vitrail restauré, projetant des éclats colorés sur le sol et les murs de l'église...

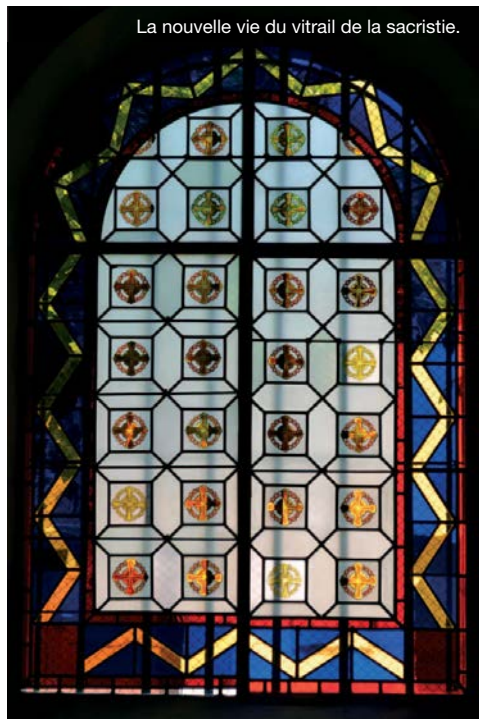
La nouvelle vie du vitrail de la sacristie.
